**IDENTIFIKASI KONDISI DAN KEBERFUNGSIAN ASET IRIGASI
PADA DAERAH IRIGASI BEDADUNG, KABUPATEN JEMBER, JAWA TIMUR**
*IDENTIFICATION OF THE CONDITION AND FUNCTION OF IRRIGATION ASSETS
IN THE BEDADUNG IRRIGATION AREA, JEMBER REGENCY, EAST JAVA*

Bintang Candra Jatmiko¹⁾, Idah Andriyani¹⁾ ✉, Heru Ernanda¹⁾, Maulana Akbar¹⁾

¹⁾Magister Pengelolaan Sumber Daya Air Pertanian, Pascasarjana, Universitas Jember
Jember, Indonesia

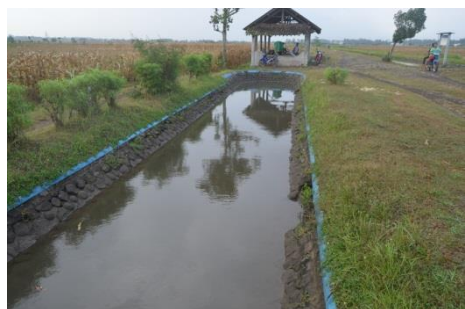
Gambar 3 Retak pada B. WA. 1 Sepanjang 2 m (Saluran Sekunder Watangan)

Berdasarkan hal tersebut, maka perlu adanya perbaikan aset irigasi berdasarkan kerusakan-kerusakan yang sudah diidentifikasi untuk mencegah kerusakan aset irigasi akan semakin parah yang nantinya akan mempengaruhi kinerja aset irigasi.

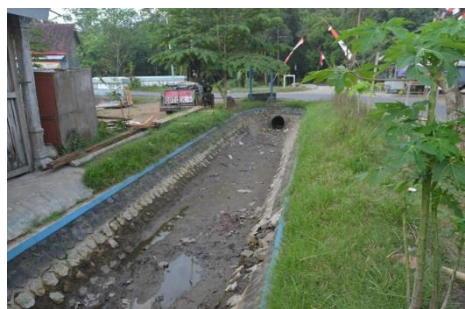
Gambar 4 Berlubang pada B. NO. 1 sepanjang 0,7m (Saluran Sekunder Nogosari)

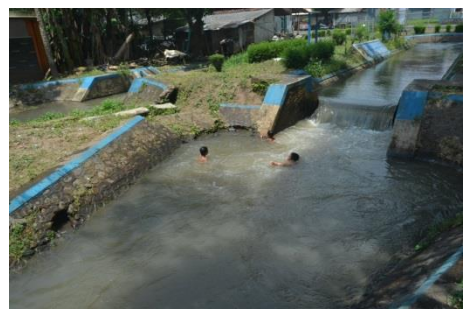
Gambar 5 Longsor pada B. UT. 4 Sepanjang 1,5m (Saluran Primer Utara)

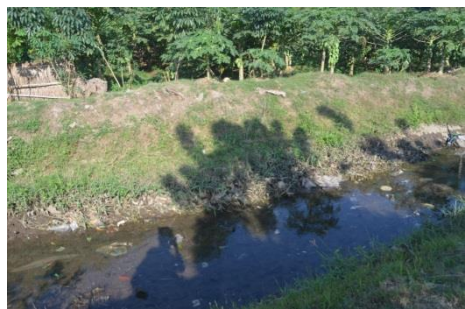
Gambar 6 Roboh pada Ruas 1 (R. BA. 1) Sepanjang 6m (Saluran Sekunder Balung)

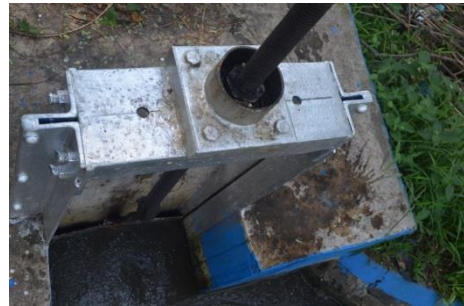
Gambar 7 Daun Pintu Bengkok pada B. UT. 3 (Saluran Primer Utara)

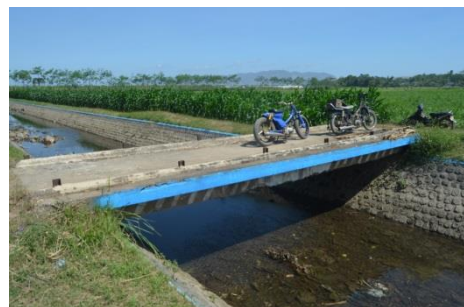
Gambar 8 Lengan Jembatan Rusak pada B. PU. 1a (Saluran Sekunder Puger)

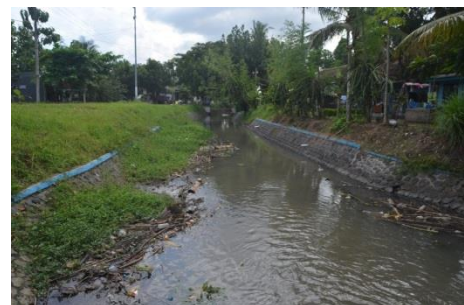
Selain itu, Sungai Bedadung merupakan sungai di Kabupaten Jember yang melintasi tengah Kota Jember menyebabkan segala material baik berupa sampah serta sedimen yang berasal dari anak Sungai Bedadung menumpuk pada Bendung Bedadung. Material yang menumpuk dapat menyebabkan kerusakan-kerusakan pada aset irigasi yang selanjutnya akan mempengaruhi kinerja keberfungsian dari aset irigasi itu sendiri. Contoh kerusakan aset yang berpengaruh terhadap keberfungsian aset yang terjadi pada DI Bedadung ditunjukkan pada Gambar 7 hingga Gambar 9.

Gambar 9 Sedimentasi pada R. PA. 4 Sepanjang 1m x 15m x 0,5m (Saluran Sekunder Paleran)

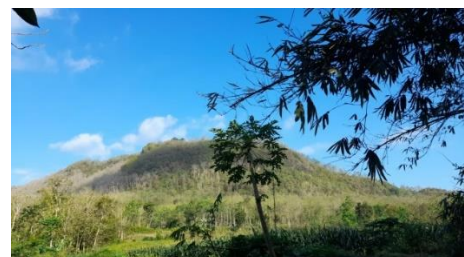
Hasil penelusuran menunjukkan bahwa sedimentasi pada DI Bedadung juga berasal dari adanya aktifitas penambangan yang berada di Gunung Manggar yang terletak di Desa Kesilir, Kecamatan Wuluhan (Gambar 10). Aktifitas penambangan yang dilakukan secara ilegal dilakukan dengan cara tradisional dan tanah hasil galian di buang ke saluran irigasi khususnya pada Saluran Primer Kesilir yang mengalirkan air menuju petak tersier (477 ha), Saluran Sekunder Tanjungrejo (310 ha), Saluran Sekunder Demangan (965 ha), Saluran Sekunder Kesilir (177 ha), dan Saluran Pelimpah Sumber Rejo (1.077 ha).

Gambar 10 Gunung Manggar di Desa Kesilir, Kecamatan Wuluhan

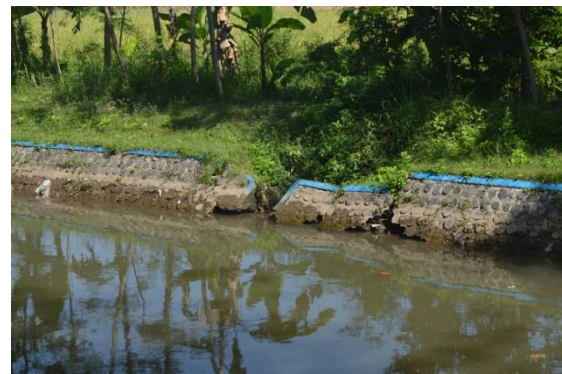
Berdasarkan Tabel 19, diketahui bahwa prioritas aset irigasi pada DI Bedadung terletak pada bangunan drain inlet pada Saluran Primer Barat (B. BAR. 1b) dengan nilai prioritas 2,49. Kerusakan pada bangunan ini nantinya akan mempengaruhi daerah layanan seluas 3.905 ha yang berada di kewenangan UPT Bangsal dan UPT Balung. Kerusakan pada drain inlet (B. BAR. 1b) ditunjukkan pada Gambar 12.

Gambar 12 Drain Inlet (B. BAR. 1b) pada Saluran Primer Barat

Berdasarkan kondisi dan keberfungsian saat ini, prioritas perbaikan aset irigasi saat ini berada pada bangunan drain inlet (B. BAR. 1b) pada Saluran Primer Barat kewenangan UPT Bangsal dan UPT Balung.
